**EXCAVACIONES ARQUEOLÓGICAS EN EL ÁREA FUNDACIONAL DE
LA CIUDAD DE CÓRDOBA, ARGENTINA. DEAN FUNES 67**

**ARCHAEOLOGICAL EXCAVATIONS IN THE FOUNDATION AREA OF
THE CITY OF CÓRDOBA, ARGENTINA. DEAN FUNES 67**

Andrés Izeta*
Eduardo Pautassi**
Thiago Costa*
Andrés Robledo**
Cristian Bilinski**

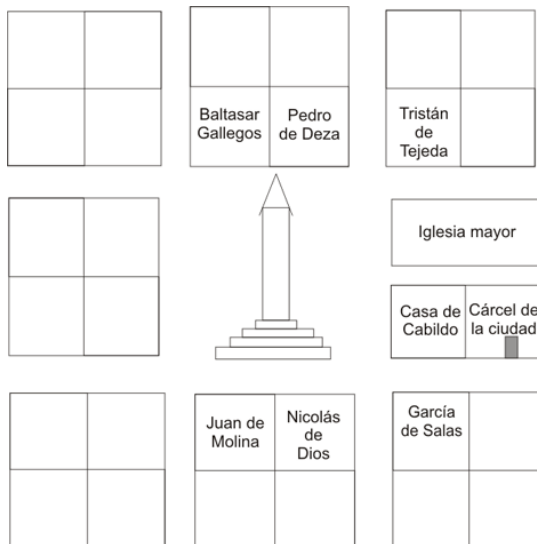
Figura 1: Esquemático del Plano fundacional de la ciudad de Córdoba, basado en la traza realizada en 1577 por Lorenzo Suárez de Figueroa (Archivo Municipal de Córdoba, Page 2004). Se marca el solar correspondiente al Cabildo y el sector que ocupa la parcela en estudio.

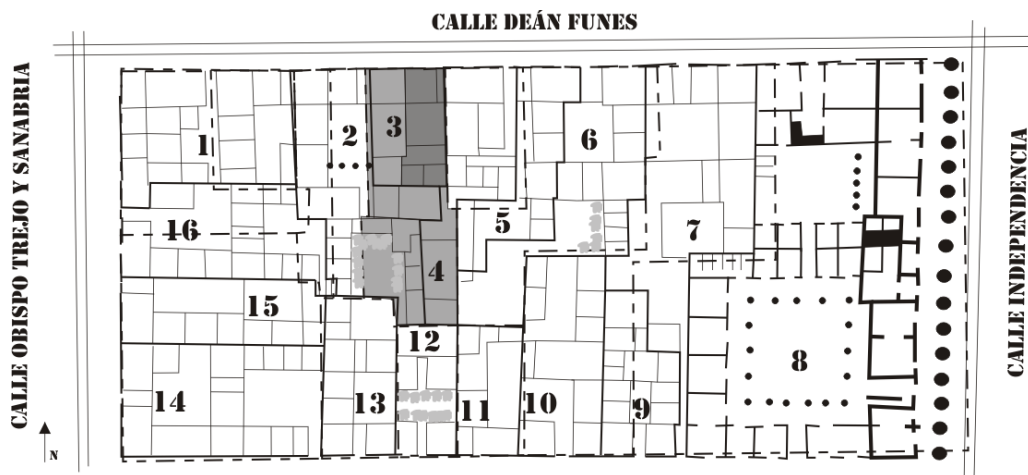
Figura 2. Superposición del catastro Machado (1889, AHMC) y del catastro actual (1980). Se marcan en gris claro la Parcela 3 y en gris oscuro el sector intervenido. Pueden observarse las tipologías constructivas y en la porción este de la manzana el Cabildo de la Ciudad (Parcela 8). En línea continua ancha medianeras, en línea continua fina divisiones internas del catastro de 1889. En línea de puntos catastro actual de la Municipalidad de Córdoba (1980).

Hacia el siglo XIX el solar comenzó a segmentarse alcanzando hacia la década de 1880 un total de 16 parcelas, tal como lo documenta el catastro realizado a instancias del Agrimensor Ángel Machado (Archivo Histórico Municipal de Córdoba [AHMC], Catastro Machado). El lugar a ser presentado en este trabajo se ubica en el sector este de la parcela 3 del catastro Machado y que coincide con la nomenclatura catastral actualmente en vigencia (Figura 2).

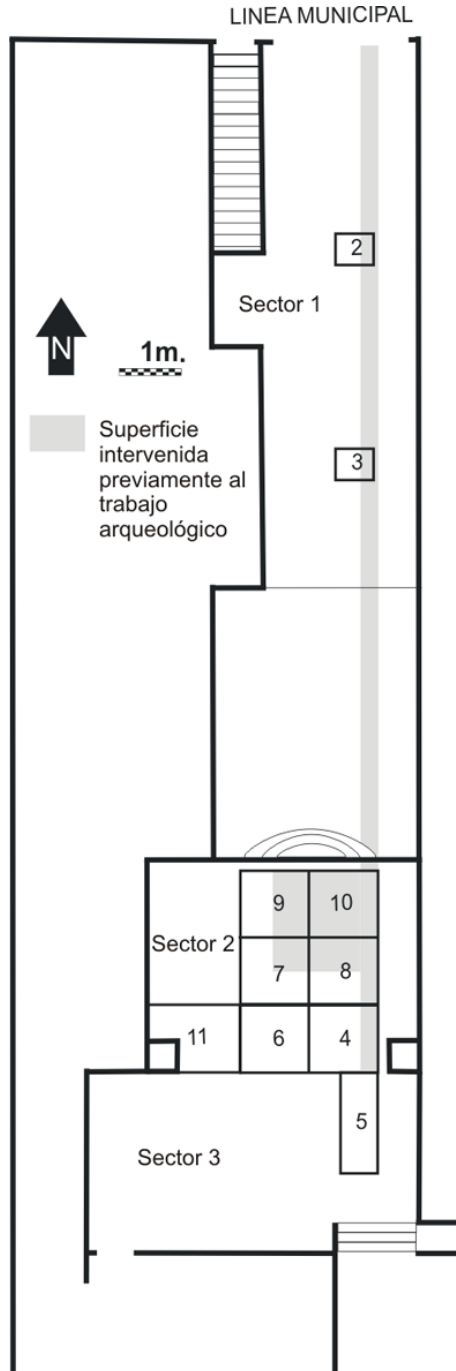
Figura 3. Planta de la porción este de la Parcela 3 (Deán Funes 67) mostrando los sectores definidos y la ubicación de las cuadrículas.

Al momento de comenzar los trabajos se observó la presencia de una trinchera ubicada a 1,60 m de distancia de la pared este y que avanzaba sobre todo el largo del primer sector (S1) hasta el pie de la primera serie de tres escalones. La superficie afectada alcanzó los 13,65 m de largo por un promedio de 0,50 m de ancho (9,8% de la superficie del sector 1). En el segundo sector (S2) se observó la remoción del piso y contrapiso de una zona que correspondía a casi la totalidad del mismo, quedando sin intervenir un espacio de unos 1,50 m de ancho desde la pared este del local. En este caso, en la primera visita, no se pudo constatar la profundidad que alcanzó la intervención ya que el piso estaba cubierto por escombros parcialmente consolidados con cemento. El tercer sector (S3) no se hallaba intervenido.

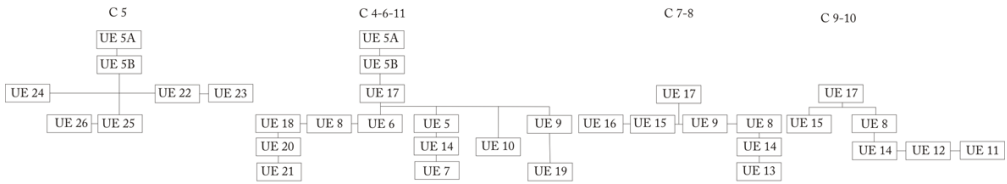
Figura 4. Interpretación de la estratigrafía de las porciones intervenidas siguiendo los criterios de la Matriz de Harris.

En principio se realizó una descripción general de los límites entre unidades que podían ser observados a simple vista. Luego se procedió a la toma de fotografías digitales con una cámara Panasonic Lumix DMC-S3. Con esta se tomaron fotografías de todos las UE en una resolución de 3 mega píxeles. Cada fotografía fue sacada a una distancia de 1,5 m. Se tomó esta decisión debido a la irregularidad de las superficies. Además se tomaron acercamientos de algunos de los rasgos más importantes hallados en este análisis. Esto luego se volcó en un gráfico que representó los rasgos arquitectónicos y/o de estructura más relevantes. En base a esto se logró la interpretación de la ubicación de estas últimas, las cuales son graficadas en las Figuras 4 y 5

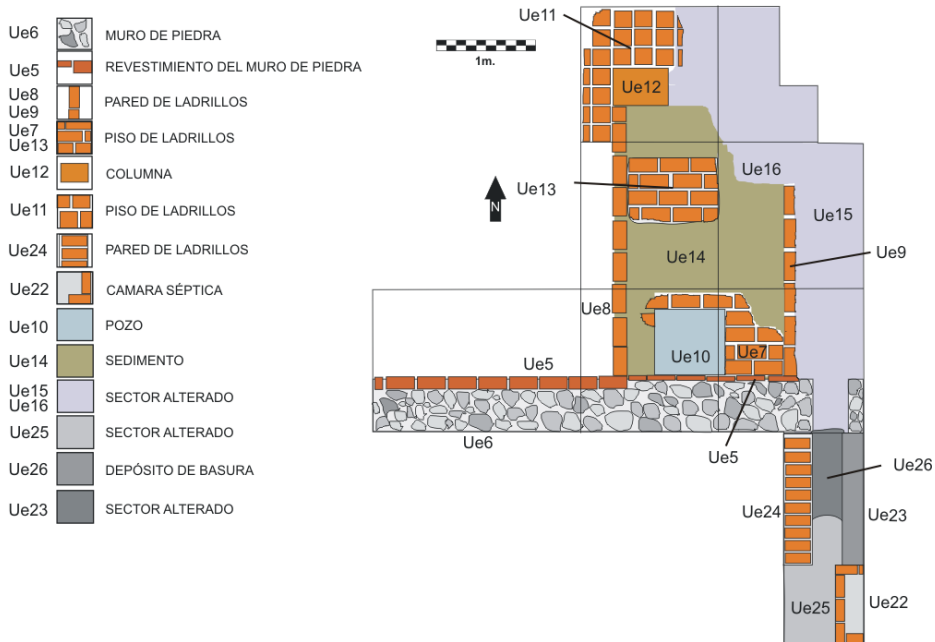
Figura 5. Planta de los sectores 2 y 3 mostrando los rasgos arquitectónicos más relevantes.
